# RAPORT

**Mercedes**

| Model | <b>CLA</b> |
| VIN | <b>w1k5j8hb2pn351664</b> |

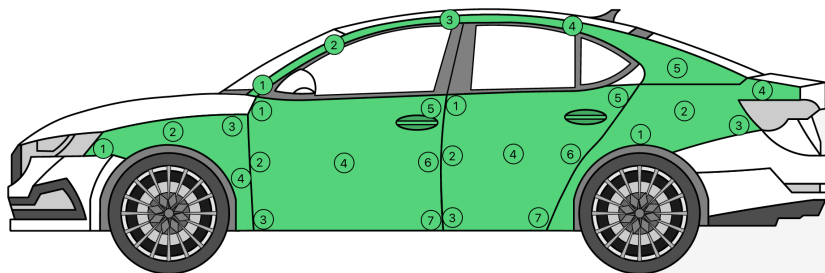
| LEWA STRONA | | | | | | | | | | | |

| LEWA STRONA | | | | | | | | | | | |
|---|---|---|---|---|---|---|---|---|---|---|---|
| Lewy przedni błotnik | Al | 89 | 106 | 99 | 106 | 94 | 106 | 89 | - | - | - |
| Lewe przednie drzwi | Fe+Zn | 104 | 136 | 125 | 136 | 126 | 125 | 128 | 104 | 133 | 122 |
| Lewe tylne drzwi | Fe+Zn | 84 | 116 | 99 | 94 | 110 | 116 | 104 | 93 | 95 | 84 |
| Lewy słupek | Fe+Zn | 89 | 133 | 114 | 133 | 128 | 89 | 110 | 108 | - | - |
| Lewy tylny błotnik | Fe+Zn | 102 | 116 | 108 | 116 | 102 | 102 | 112 | - | - | - |

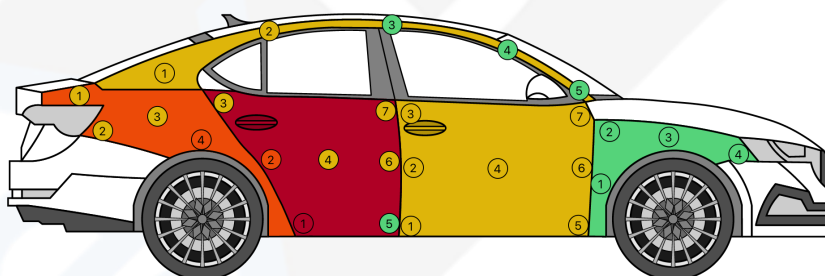
| PRAWA STRONA | | | | | | | | | | | |

| PRAWA STRONA | | | | | | | | | | | |
|---|---|---|---|---|---|---|---|---|---|---|---|
| Prawy przedni błotnik | Al | 78 | 104 | 94 | 92 | 100 | 104 | 78 | - | - | - |
| Prawe przednie drzwi | Fe+Zn | 170 | 198 | 186 | 190 | 170 | 184 | 198 | 178 | 183 | 197 |
| Prawe tylne drzwi | Fe | 158 | 814 | 337 | 814 | 499 | 170 | 274 | 158 | 265 | 177 |
| Prawy słupek | Fe+Zn | 132 | 236 | 169 | 236 | 167 | 161 | 148 | 132 | - | - |
| Prawy tylny błotnik | Fe+Zn | 204 | 475 | 295 | 289 | 211 | 204 | 475 | - | - | - |

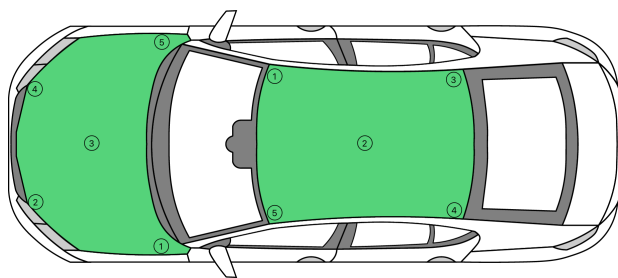
## GÓRA

| | Podłoże | Minimum | Maksimum | Średnia | 1. | 2. | 3. | 4. | 5. | 6. | 7. |
|---|---|---|---|---|---|---|---|---|---|---|---|
| Pokrywa silnika | Al | 86 | 94 | 89 | 87 | 94 | 90 | 87 | 86 | - | - |
| Dach | Fe+Zn | 85 | 114 | 97 | 85 | 114 | 100 | 100 | 88 | - | - |

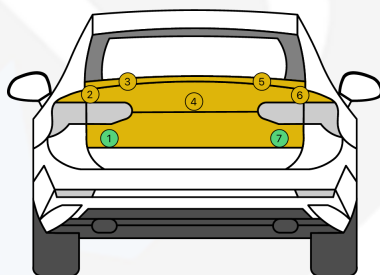
## TYŁ

| | Podłoże | Minimum | Maksimum | Średnia | 1. | 2. | 3. | 4. | 5. | 6. | 7. |
|---|---|---|---|---|---|---|---|---|---|---|---|
| Pokrywa bagażnika | Fe+Zn | 87 | 212 | 166 | 89 | 199 | 187 | 197 | 193 | 212 | 87 |

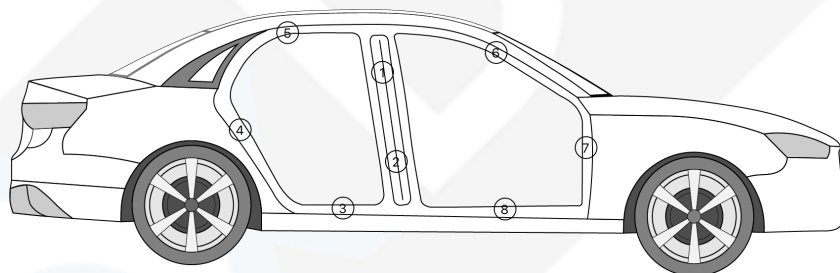
| PRAWA STRONA | | | | | | | | | | | |

| PRAWA STRONA | | | | | | | | | | | |
|---|---|---|---|---|---|---|---|---|---|---|---|
| Prawa strona | - | - | - | - | - | - | - | - | - | - | - |

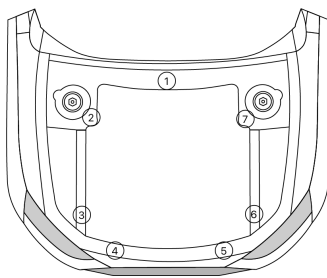
| KOMORA SILNIKA | | | | | | | | | | | |

| KOMORA SILNIKA | | | | | | | | | | | |
|---|---|---|---|---|---|---|---|---|---|---|---|
| Komora silnika | - | - | - | - | - | - | - | - | - | - | - |

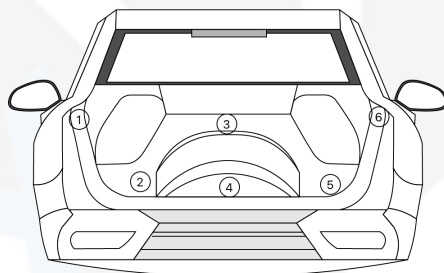
| BAGAŻNIK | | | | | | | | | | | |

| BAGAŻNIK | | | | | | | | | | | |
|---|---|---|---|---|---|---|---|---|---|---|---|
| Bagażnik | - | - | - | - | - | - | - | - | - | - | - |
