# RAPORT

Nazwa raportu  
**Mercedes GLC**

| VIN | <b>w1nkm0fb7pf022678</b> |

### SAPL: interpretacja ogólna, nadwozie

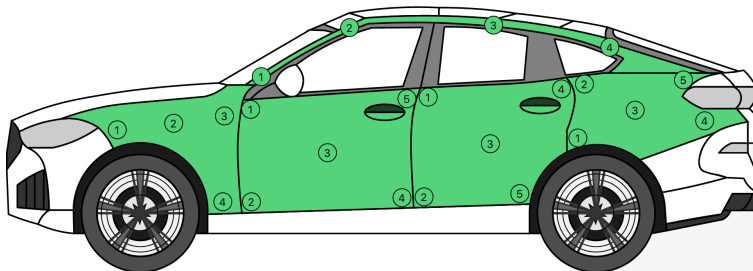
| LEWA STRONA | | | | | | | | | | | |

| LEWA STRONA | | | | | | | | | | | |
|---|---|---|---|---|---|---|---|---|---|---|---|
| Lewy przedni błotnik | Al | 84 | 112 | 98 | 84 | 103 | 112 | 94 | - | - | - |
| Lewe przednie drzwi | Fe+Zn | 116 | 127 | 121 | 120 | 116 | 127 | 121 | 121 | - | - |
| Lewe tylne drzwi | Fe+Zn | 114 | 128 | 122 | 114 | 124 | 128 | 123 | 121 | - | - |
| Lewy słupek | Fe+Zn | 108 | 139 | 126 | 134 | 139 | 108 | 121 | - | - | - |
| Lewy tylny błotnik | Fe+Zn | 115 | 127 | 119 | 117 | 115 | 117 | 119 | 127 | - | - |

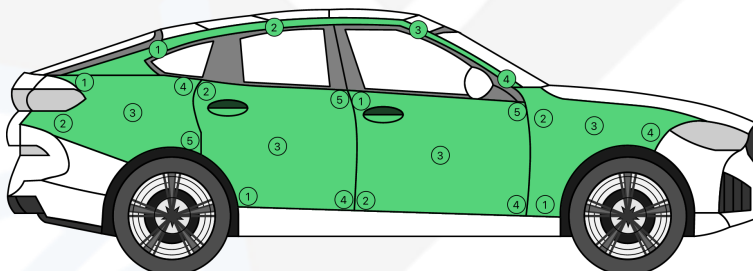
| PRAWA STRONA | | | | | | | | | | | |

| PRAWA STRONA | | | | | | | | | | | |
|---|---|---|---|---|---|---|---|---|---|---|---|
| Prawy przedni błotnik | Al | 83 | 122 | 104 | 83 | 122 | 112 | 97 | - | - | - |
| Prawe przednie drzwi | Fe+Zn | 118 | 133 | 124 | 120 | 121 | 129 | 118 | 133 | - | - |
| Prawe tylne drzwi | Fe+Zn | 105 | 135 | 121 | 105 | 113 | 135 | 123 | 131 | - | - |
| Prawy słupek | Fe+Zn | 112 | 117 | 114 | 115 | 113 | 117 | 112 | - | - | - |
| Prawy tylny błotnik | Fe+Zn | 114 | 136 | 121 | 114 | 136 | 115 | 123 | 115 | - | - |

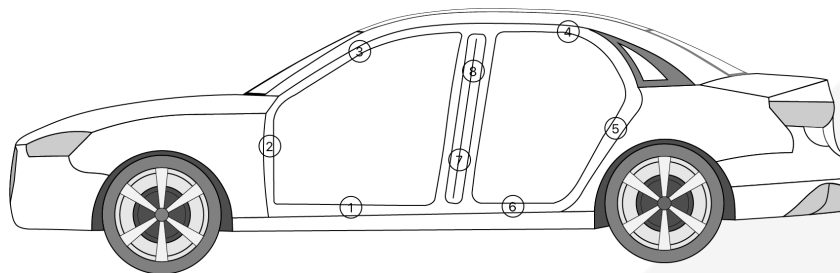
| LEWA STRONA | | | | | | | | | | | |

| LEWA STRONA | | | | | | | | | | | |
|---|---|---|---|---|---|---|---|---|---|---|---|
| Lewa strona | - | - | - | - | - | - | - | - | - | - | - |

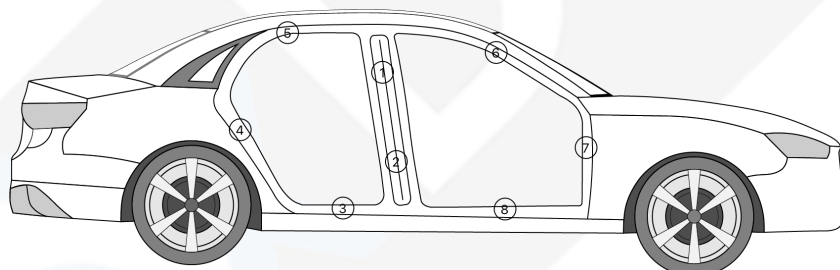
| PRAWA STRONA | | | | | | | | | | | |

| PRAWA STRONA | | | | | | | | | | | |
|---|---|---|---|---|---|---|---|---|---|---|---|
| Prawa strona | - | - | - | - | - | - | - | - | - | - | - |

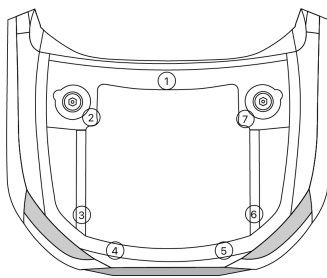
| KOMORA SILNIKA | | | | | | | | | | | |

| KOMORA SILNIKA | | | | | | | | | | | |
|---|---|---|---|---|---|---|---|---|---|---|---|
| Komora silnika | - | - | - | - | - | - | - | - | - | - | - |

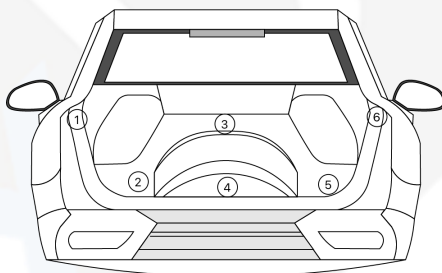
| BAGAŻNIK | | | | | | | | | | | |

| BAGAŻNIK | | | | | | | | | | | |
|---|---|---|---|---|---|---|---|---|---|---|---|
| Bagażnik | - | - | - | - | - | - | - | - | - | - | - |
